Universidad Autónoma Metropolitana
Unidad Azcapotzalco

COMPORTAMIENTO A CORTANTE DE TRABES
ACARTELADAS CONTINUAS DE CONCRETO
REFORZADO SUJETAS A CARGAS CÍCLICAS

T E S I S

DICIEMBRE DE 2013

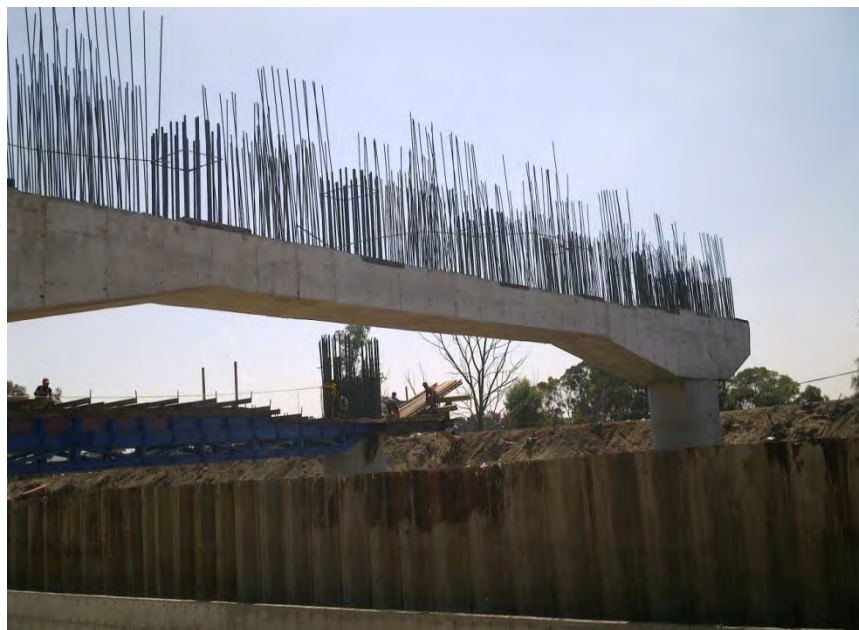
Figura 1.5 Autopista “Rio de los remedios-Ecatepec” . Distribuidor vial Vallejo-Cien Metrobus

En la actualidad se han detectado en la Ciudad de México y zona conurbana edificios de concreto reforzado y presforzado de importantes dimensiones, que utilizan trabes acarteladas como alternativa estructural, tal y como se puede observar en las figuras 1.1 a 1.3. A la vez se han detectado puentes, que en su sistema de apoyo con base en marcos de concreto reforzado utilizan trabes acarteladas (figura 1.4) y actualmente se han detectado construcciones con base en trabes acarteladas de concreto postensado y presforzado tanto en edificios como en puentes respectivamente (figuras 1.5 y 1.6).

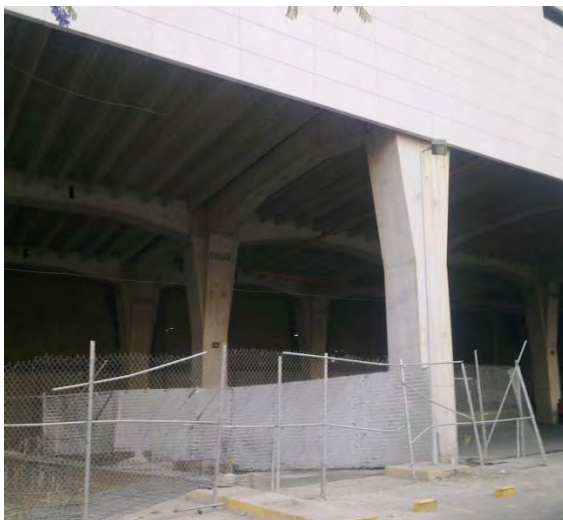
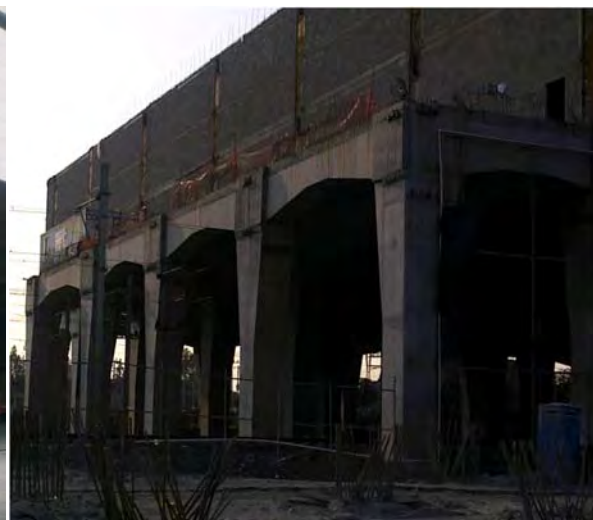
Figura 1.6 Edificación a base de traveses acartelados postensados a un lado de la estación del tren suburbano en Buenavista e Insurgentes.

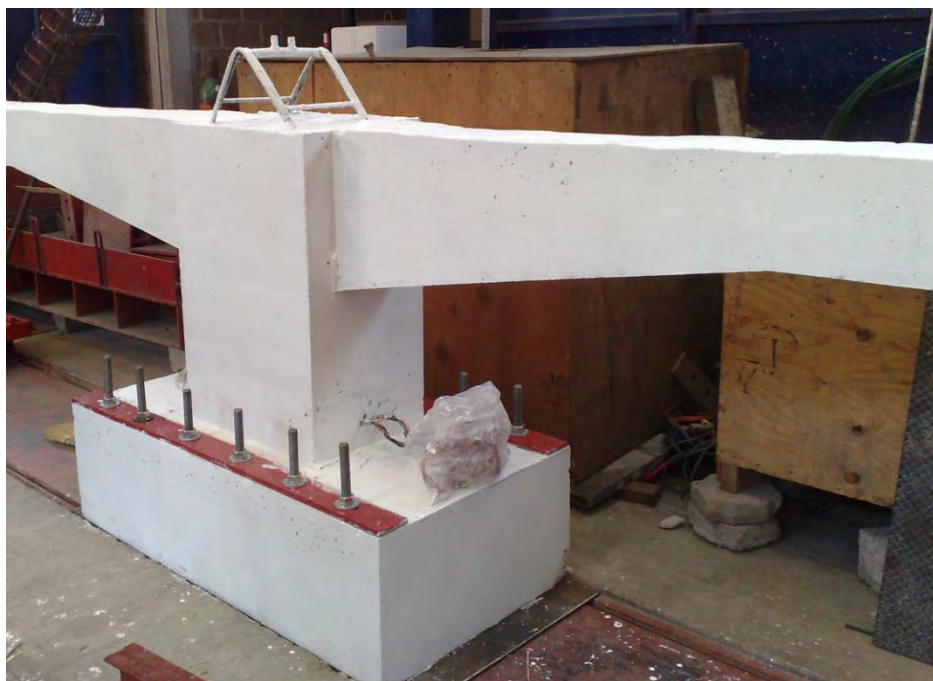
El muerto se sujeto al piso de reacción mediante 12 anclas (Cold Roll) de una pulgada de diámetro, 12 tubos conduit galvanizado de pared delgada de 1 ¼" ahogados en el dado de concreto, una placa base de acero de ½" de espesor con medidas de 180cm x 80cm y dos

placas de acero de $\frac{1}{2}$ " de espesor de 10cm x 150cm, este anclaje se realizó con la finalidad de distribuir el esfuerzo entre el cold roll, el piso de reacción y el dado de concreto, como se muestra en la figura 3.4. Además, esta forma de anclaje fue para que los especímenes, al ser sometidos a las cargas de empuje y jale, no presentaran volteo y el aplastamiento en la parte del anclaje.

Figura 3.4. Anclaje del espécimen al piso de reacción

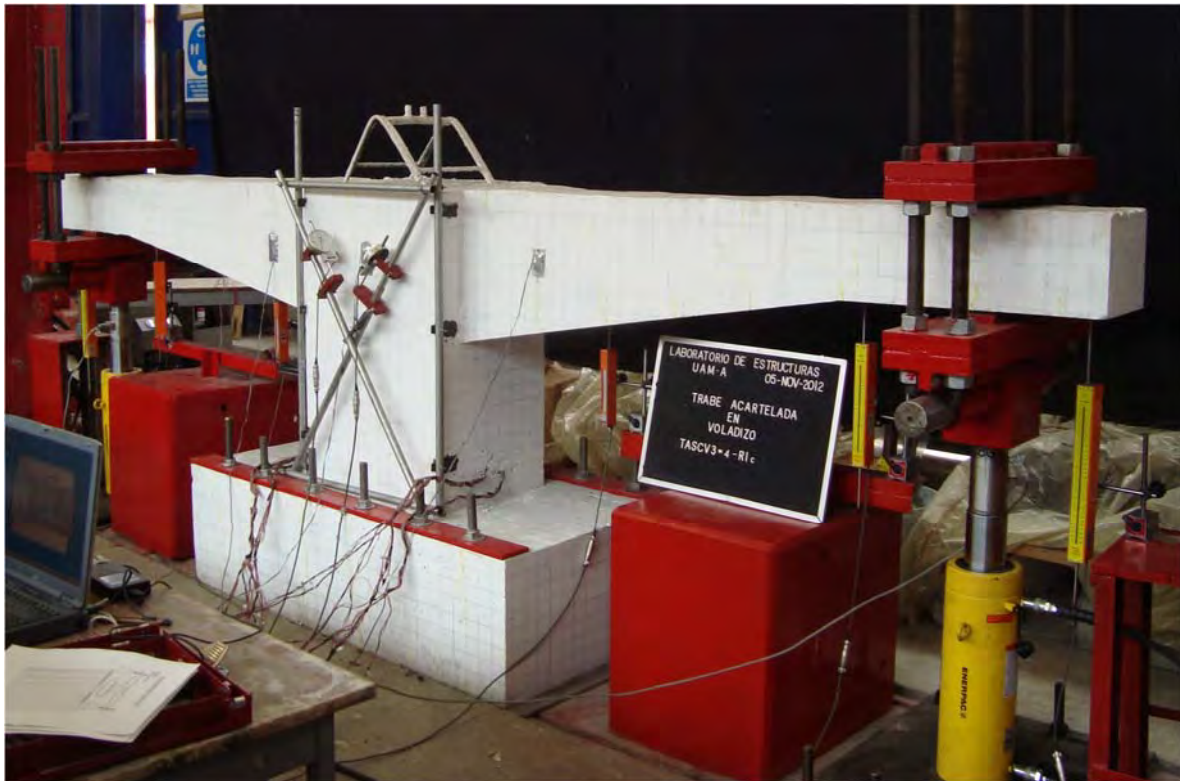
Las traveses acortados se ensayaron en condición de continuidad y las cargas cíclicas se aplicaron a 30 cm de los extremos de la trabe como se muestra en la figura 3.5. Las cargas aplicadas sobre placas de acero de 2.54x10x25 cm; además con la finalidad de uniformizar la fuerza aplicada sobre la superficie de contacto, se colocó una hoja de neopreno de 0.3 cm de espesor entre las placas y el elemento. Este arreglo de cargas se derivan y adaptan de los ensayos estáticos y cíclicos reportados por Archundia (2004), Archundia *et al.* (2005), Tena-Colunga *et al.* (2008) y Grande (2009).

Figura 3.5. Esquema de aplicación de cargas

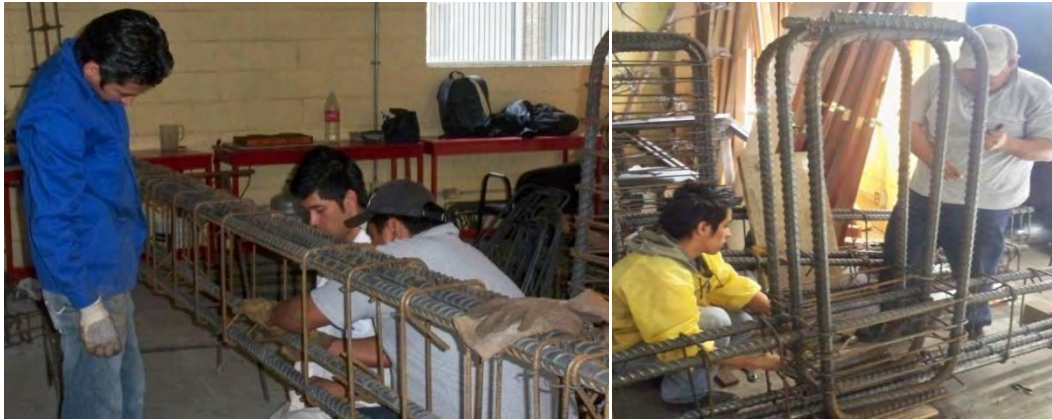
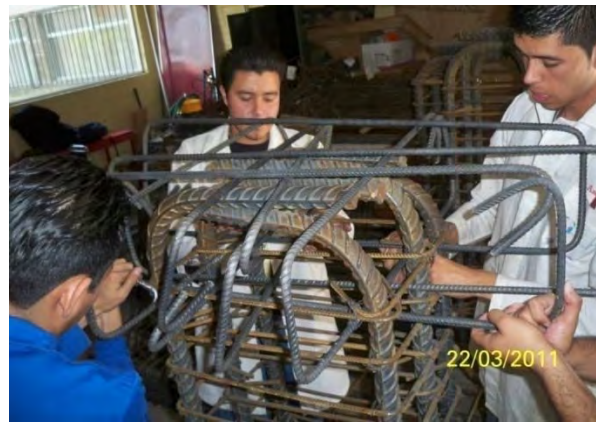
a) Armado de la trabe TASCV0a0-R1c

b) Armado de la columna

c) Armado del dado

Figura 4.1 Proceso de armado de los especímenes de prueba

La figura 4.1 ilustra el proceso típico de habilitado de los especímenes utilizado en este trabajo de investigación.

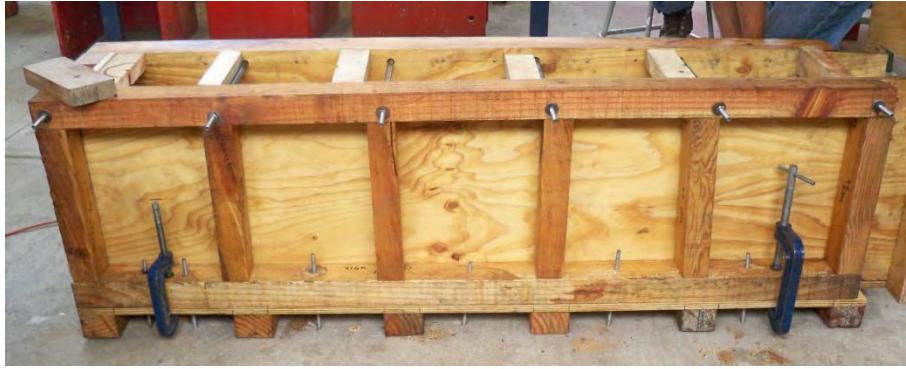
Para dar estabilidad lateral a las tapas de las cartelas, éstas se rigidizaron mediante clavos y espárragos en la parte inferior como en la parte superior, como se observa en la figura 4.2. Para la estabilidad de las tapas de la columna, se rigidizaron mediante espárragos y alambre recocido. Finalmente, para rigidizar a la cimbra del dado (cajón), se realizó por medio de clavos en la parte inferior, como también mediante espárragos y ángulos de acero en la parte central del cajón, como se muestra en la figura 4.3.

Figura 4.2 Tapas de madera (cartelas), con soportes laterales longitudinales e intermedios y espárragos de acero

especímenes monolíticamente, para dar el ancho de las trabes y la columna se colocaron separadores, como se observa en la figura 4.2.

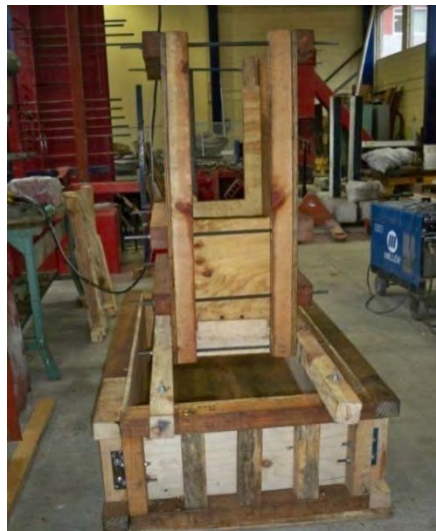
Figura 4.3 Tapas de madera, (columna y dado) con soportes laterales longitudinales e intermedios y espárragos de acero

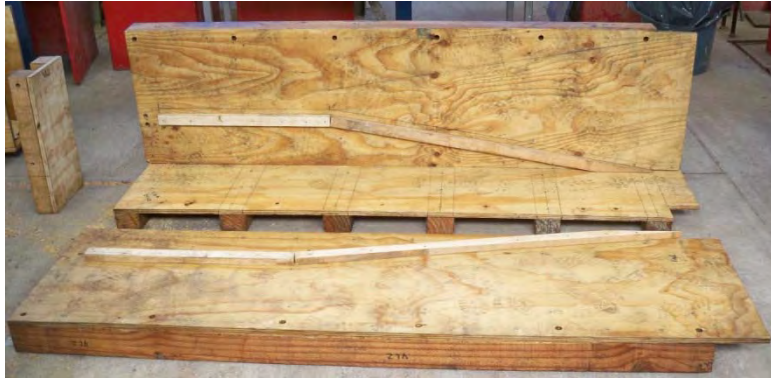
En lo referente para la realización del ángulo de acartelamiento en cada uno de los especímenes, se dibujo en la parte interior de la tapa de madera las dimensiones que correspondían a cada trabe. A partir de los trazos, se colocó tramos de madera con las medidas requeridas, como se muestra en la figura 4.4, y sobre ellas se colocaron placas de maderas para la base de las trabes. En las uniones de las placas de madera se colocó una mezcla de yeso, con la cual se le dio un buen terminado a las trabes, como se muestra en la figura 4.5.

Figura 4.4 Colocación de tramos de madera para el ángulo de acartelamiento de los especímenes

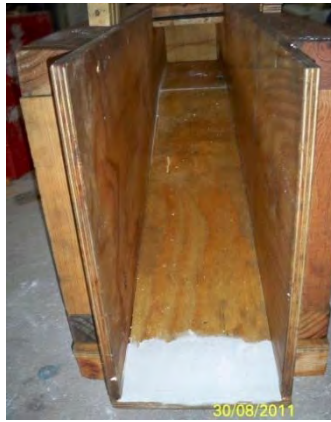
Figura 4.5 Acabado con mezcla yeso en las trabes

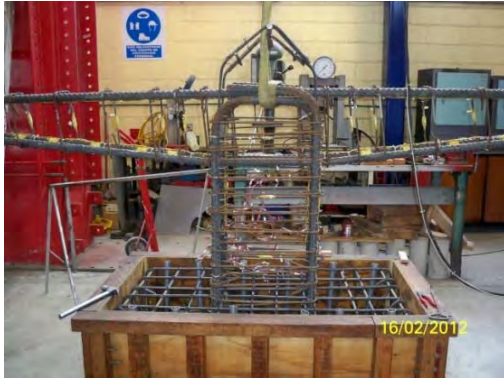
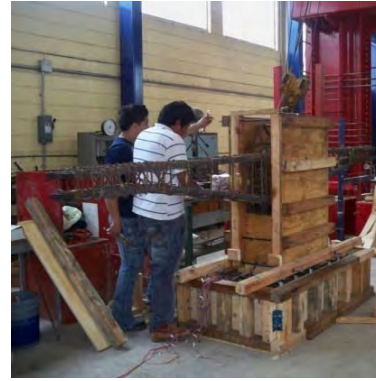
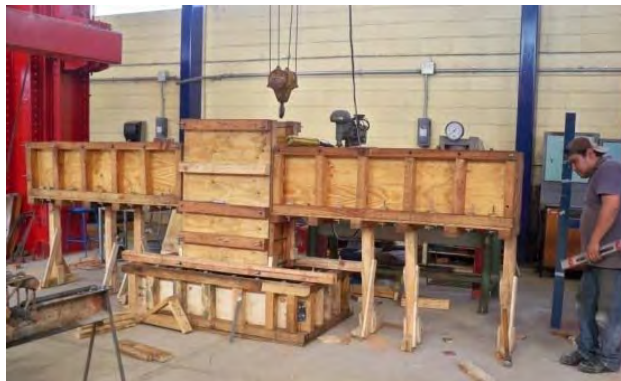
El proceso de montaje del armado del espécimen se realizó teniendo una vez completada la cimbra del espécimen. Cabe mencionar que este proceso se realizó para todos los especímenes de este trabajo de investigación, primeramente se colocó el armado de acero en la cimbra del dado, posteriormente se montaron las tapas de la columna a la cimbra del dado y por último se colocó los cajones de las cartelas, este proceso se muestra en la figura 4.6.

a) Montado del armado a la cimbra del dado

b) Montado de tapas de columna

c) Montado de las tapas de madera de las cartelas

Figura 4.6 Proceso de montaje de la cimbra

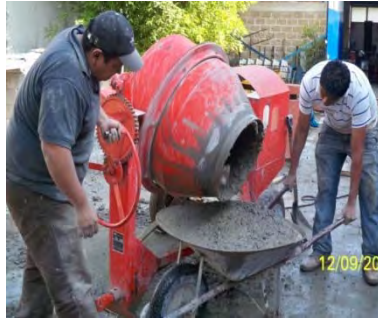
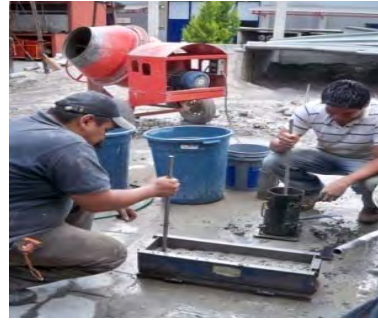
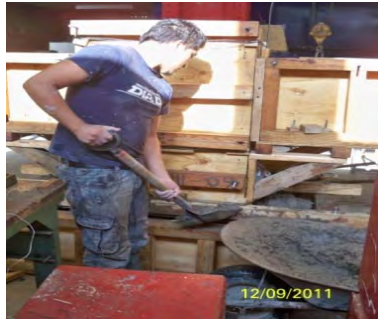
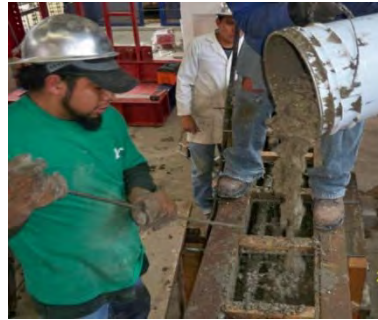
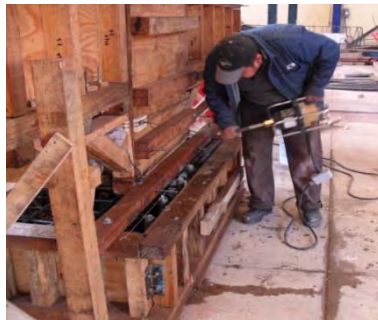
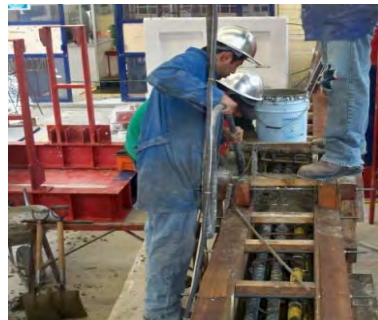
La mezcla de concreto se realizó con ayuda de una revolvedora eléctrica, con capacidad nominal de medio saco de cemento, posteriormente se transportó una vez que la mezcla presentaba una buena consistencia. La figura 4.7 muestra el proceso de colado.

a) Mezcla de concreto y llenado de viguetas y cilindros de control

b) Transporte de concreto

c) Vibrado de los especímenes

Figura 4.7 Proceso de colado de los especímenes

Al término del colado de cada uno de los especímenes, se le dio un acabado a la superficie descubierta, (cartelas y dado) como se muestra en la figura 4.7.

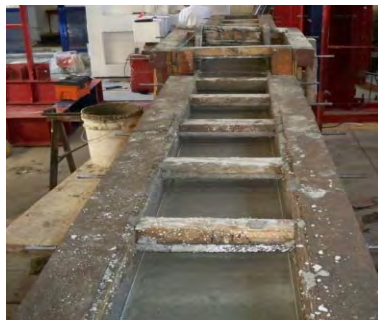
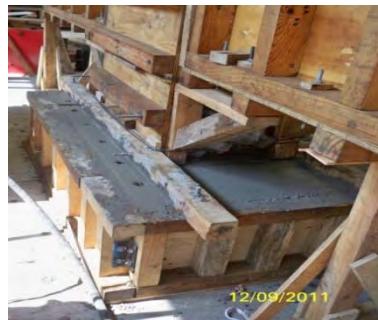
d) Acabado de la superficie descubierta

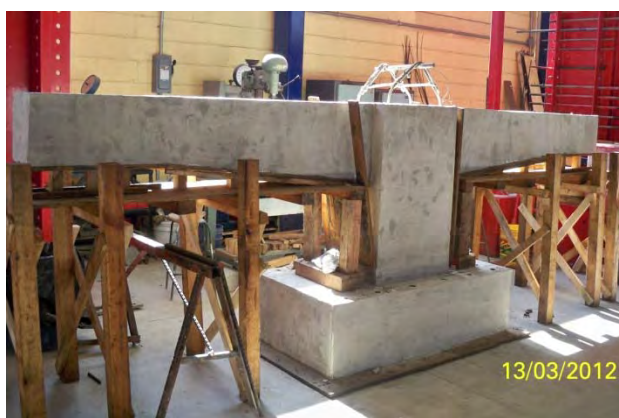
El descimbrado se realizó en dos partes, el primero consistió que a los tres días después del colado, se descimbró las tapas laterales del espécimen, como se muestra en la figura 4.8, lo cual se facilitó de acuerdo en lo mencionado en la sección 4.2.2, el segundo consistió en descimbrar el resto de la cimbra a los 28 días de edad del concreto. La cimbra se retiró teniendo cuidado de no dañar las esquinas de las trabes y columna, además de no perjudicar los cables de los strain gages.

Figura 4.8 Descimbrado del espécimen

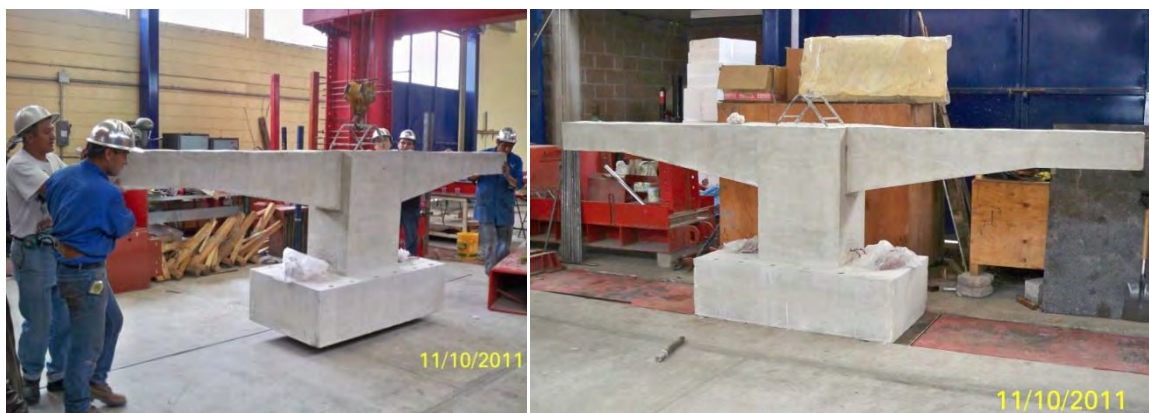
Terminado el proceso de curado de los especímenes de prueba, se prosiguió a montar el espécimen en el piso de reacción, con ayuda de una grúa viajera eléctrica con capacidad de tres toneladas. La cual facilita las maniobras y se tiene mayor seguridad, como se muestra en la figura 4.9. Posteriormente, se colocaron las placas y anclas para sujetar y fijar el espécimen al piso de reacción.

Figura 4.9 Traslado del espécimen al piso de reacción

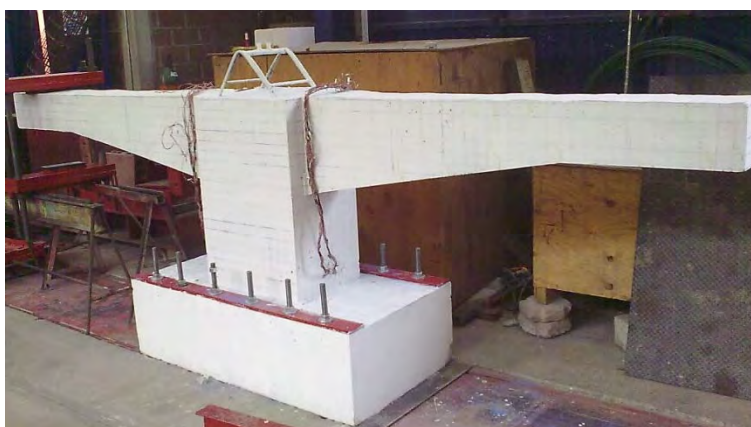
Para la captura de la información gráfica generada en los ensayos, los especímenes se pintaron de color blanco con el propósito de facilitar la visualización de las grietas generadas durante el ensaye. Además, para simplificar la ubicación y progresión del agrietamiento, se dibujó una retícula en ambas caras de los especímenes, como se muestra en la figura 4.10.

Figura 4.10 Preparación de los especímenes de prueba

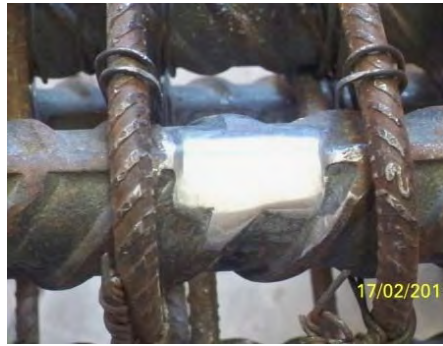
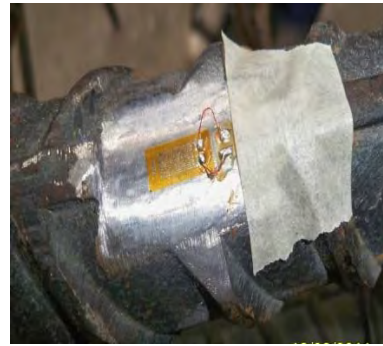
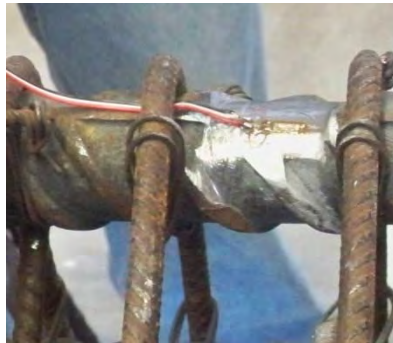
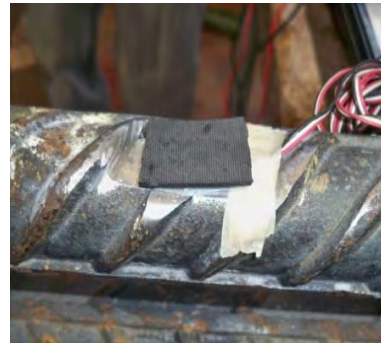
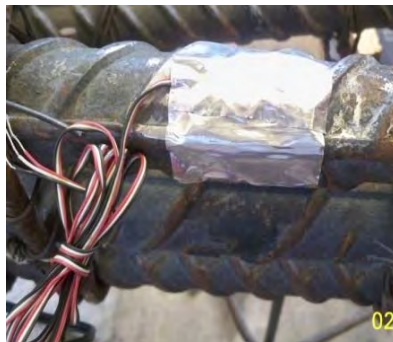
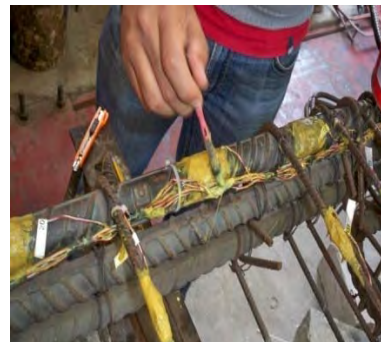
El proceso de colocación de strain gages consistió en limar y esmerilar el área donde correspondía colocar el deformímetro eléctrico, hasta desvanecer la corrugación de la varilla, dejando una superficie completamente lisa, tipo espejo, limpiando la superficie de impurezas y dejándola lista para pegar el strain gage y una terminal, con pegamento especial. Una vez pegados, se procedió a soldar pequeños alambres entre el strain gage y la terminal, y se soldó alambres en la terminal, terminado este proceso, se prosiguió a proteger el strain gage con un barniz especial, caucho y se envolvió con papel aluminio, después se cubrió con unas capas de solución de acetona-resistol 5000, para aislarlo y protegerlo de la humedad del colado, también se cubrieron los cables con dicha solución. Este proceso se muestra en la figura 4.12.

a) Superficie lisa tipo espejo

b) Pegado de strain gage y terminal

c) Soldado de cables

d) Envoltura y protección

e) Protección con papel aluminio

f) Protección con acetona-resistol 5000

Figura 4.12 Procedimiento de instrumentación interna

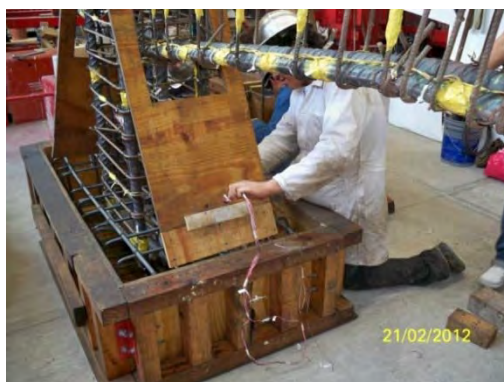
Los cordones fueron sacados por la columna a unos 15 centímetros arriba del dado. La cimbra que forma parte de la columna, se adecuó para que salieran los cordones de strain gages como se muestra en la figura 4.13

Figura 4.13 Salida de cordones de strain gages

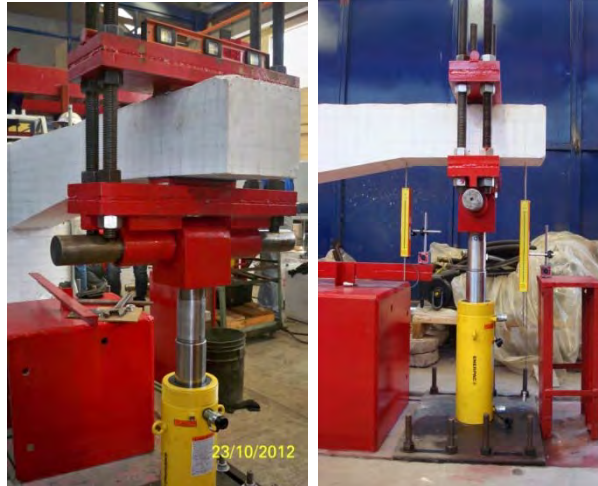
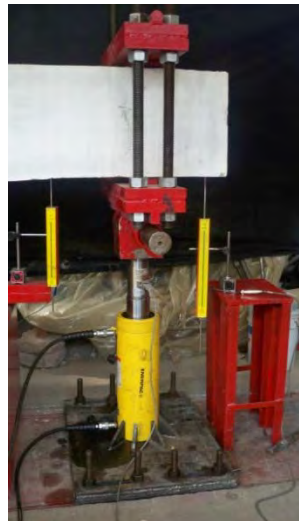
La conexión se compuso de dos tramos de tubo de acero con diámetro exterior de cuatro pulgadas y diámetro interior de tres pulgadas con una longitud de 17cm cada uno, un muñón de acero A36, el cual tiene una perforación de tres pulgadas en su parte central. En su parte inferior cuenta con un apéndice de 1¾ de pulgada de diámetro y cinco centímetros de largo, y un perno de tres pulgadas de diámetro con una longitud de 85 cm, que atraviesa los tubos y la parte central del muñón, como se observa en la figura 4.15a.

El muñón se conectó en su parte inferior a una celda de carga, y a su vez la celda de carga se conectó a un actuador de doble acción, como se muestra en la figura 4.15b. El gato hidráulico se sujetó originalmente a una placa de ¾ de pulgada de espesor por medio de cuatro tornillos para evitar su deslizamiento al momento del ensaye, pero en virtud de un problema por pandeo prematuro que se presentó en la placa durante el ensaye del primer espécimen, se utilizó entonces dos placa soldadas de ¾ de pulgada de espesor atiesadas por medio de cartabones de ½ pulgada de espesor, como se muestra en la figura 4.15c. Cabe mencionar que conforme a la geometría del muñón, se permite simular una articulación.

Figura 4.15 Esquema general de la conexión del dispositivo de prueba

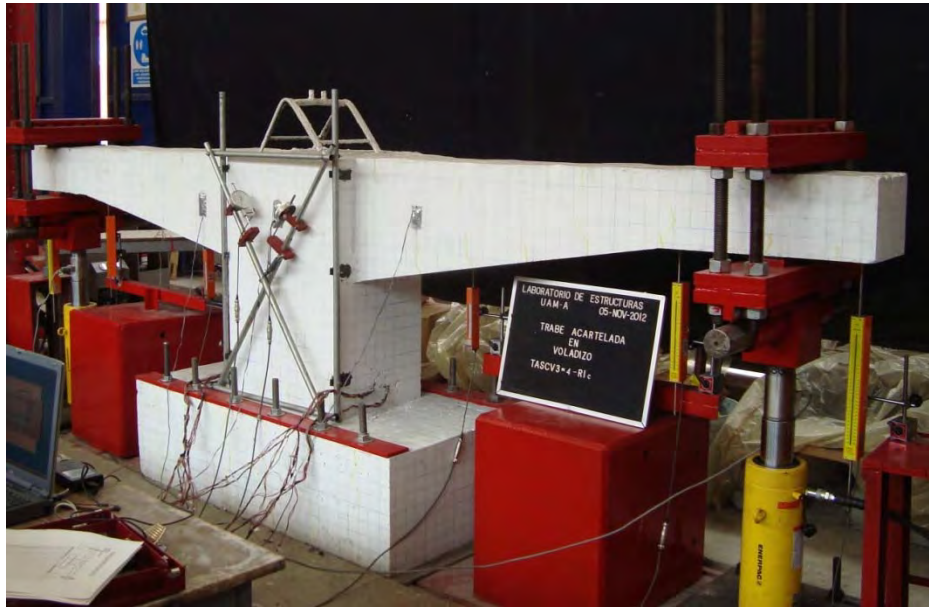
En la figura 4.16 se muestra un esquema general del dispositivo montado en el espécimen.

Figura 4.16 Esquema del dispositivo montado en TASCV3α4-R1c

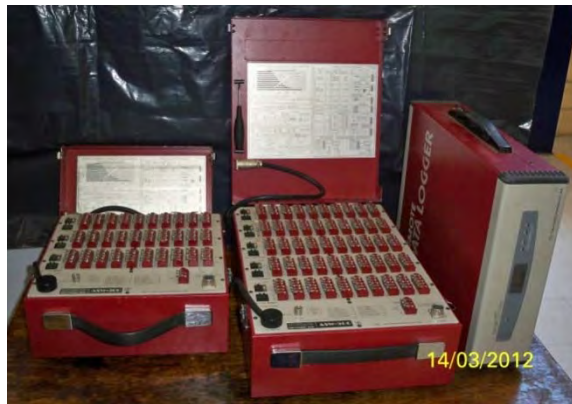
La carga se aplicó por medio de gatos hidráulicos de doble acción, con capacidad de 95 toneladas; éstos fueron accionados con un equipo de bombeo, provisto de válvulas de paso para controlar la aplicación de la carga. Para medir la carga aplicada se ocuparon celdas de carga biaxiales de la empresa Metronic con capacidad de 100 toneladas a compresión y 50 a tensión, las cuales fueron conectadas a un equipo de adquisición de datos modelo TDS-300 equipado con sus cajas de conexiones, modelo ASW-50C con capacidad de 50 canales y otra caja ASW-30C con capacidad para 30 canales conectadas en serie para la captura simultánea de datos. En la figura 4.17 se muestra el equipo de adquisición de datos utilizado durante los ensayos de los especímenes.

Figura 4.17 Equipo de adquisición de datos

Cabe mencionar que fue necesario calibrar las celdas de carga debido a que contaban con su propio convertidor para conocer la carga aplicada; ésto se realizó con ayuda del equipo de adquisición de datos (TDS) y la maquina universal.

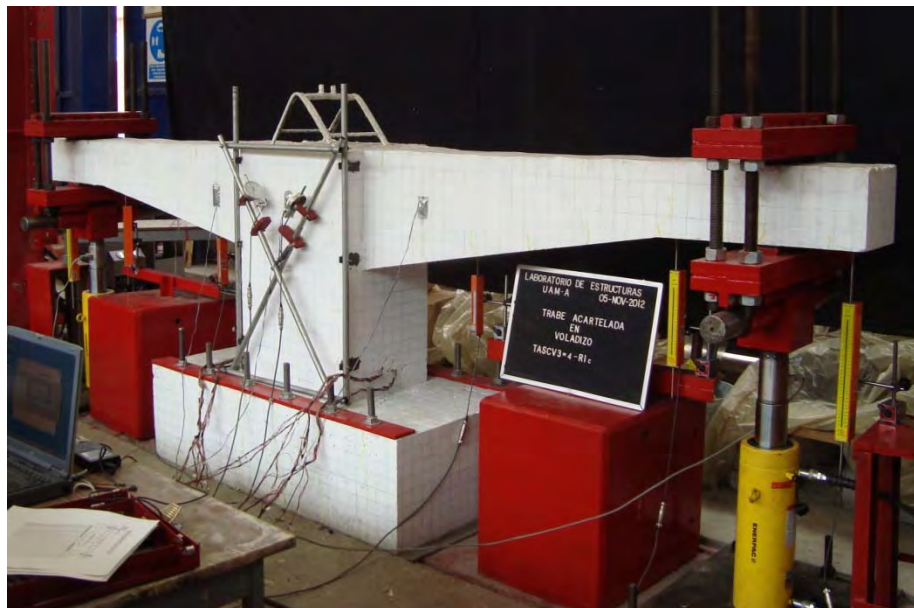
Figura 5.1 Elemento TASCv3a4-R1c preparado para su ensaye

Como se mencionó en la sección 4.2.5, para facilitar la captura de información gráfica presentada en los ensayos, los especímenes se prepararon como lo reporta Grande (2009), según la práctica común para el ensaye de elementos de concreto reforzado. Cada espécimen se pintó de color blanco, con la finalidad de facilitar la visualización de las grietas generadas durante el ensaye experimental. Además, se dibujó una retícula con cuadros de 5 cm en todas las caras de los especímenes, con la finalidad de simplificar la ubicación evolutiva del agrietamiento. En la figura 5.1 se muestra una perspectiva del elemento TASCv3a4-R1c totalmente preparado para su ensaye.

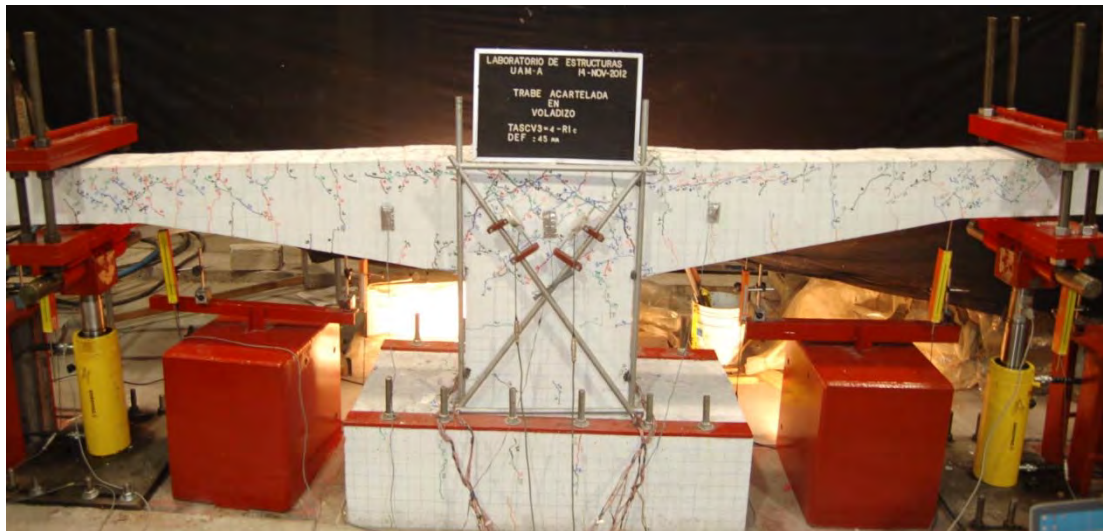
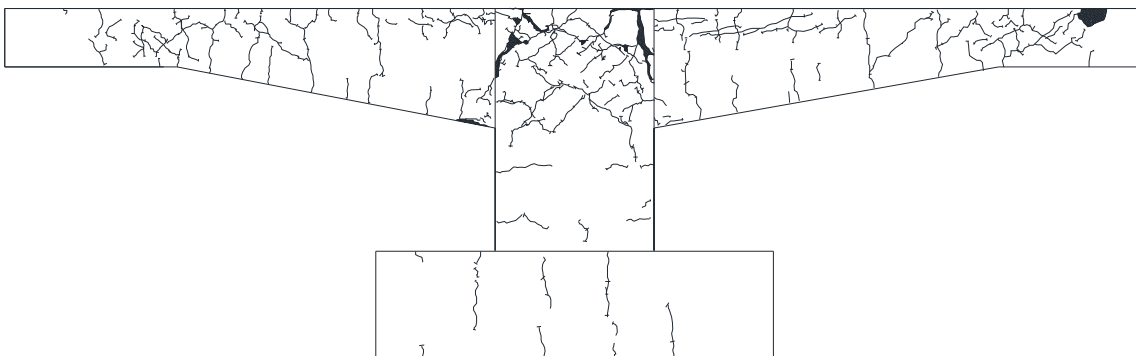
También se registró el progreso de la anchura de las grietas cada vez que se observaban que éstas eran importantes y aumentaban su espesor notablemente. El patrón de agrietamiento se capturó en dibujos a escala de los especímenes, los cuales también estaban cuadriculados según los modelos reales, como se muestra en la figura 5.4. Además, durante los experimentos se tomaron fotografías y notas cuando sucedía algún detalle importante, los cuales complementan la información obtenida. Para todos los especímenes, se presentan únicamente los patrones de agrietamiento en la cara frontal y posterior.

a) elemento real TASCV3 α 4-R1c

b) patrón de agrietamiento a partir del elemento real

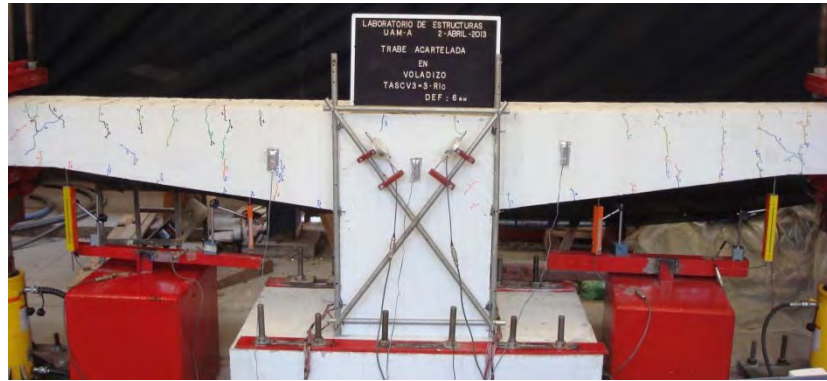
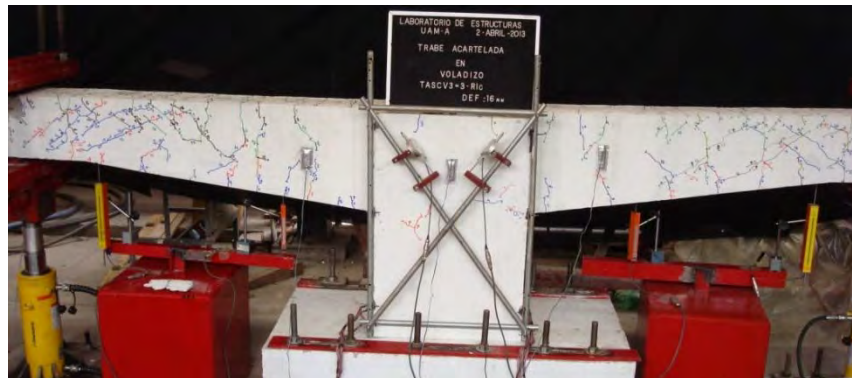
Una vez alcanzada la falla por cortante, se continuó con el patrón de desplazamiento. El máximo desplazamiento al que se llegó fue de 32 mm en todos los especímenes, excepto el espécimen TASCV3 α 4-R1c. Además, se observó desconchamiento y desprendimiento de concreto en la zona de la aplicación de la carga y desprendimiento del recubrimiento en la parte superior e inferior a lo largo de la viga, como se observa en la figura 6.1c. Se notaba que los elementos perdían la capacidad de carga una vez alcanzada la carga máxima. No se llevó al colapso total a los especímenes, debido a que el acero de las trabes se volverá a reutilizar para los especímenes sin refuerzo transversal. Se verificó que el acero longitudinal y transversal no haya rebasado su intervalo elástico.

a) Primer agrietamiento diagonal

b) Agrietamiento de falla

c) Colapso

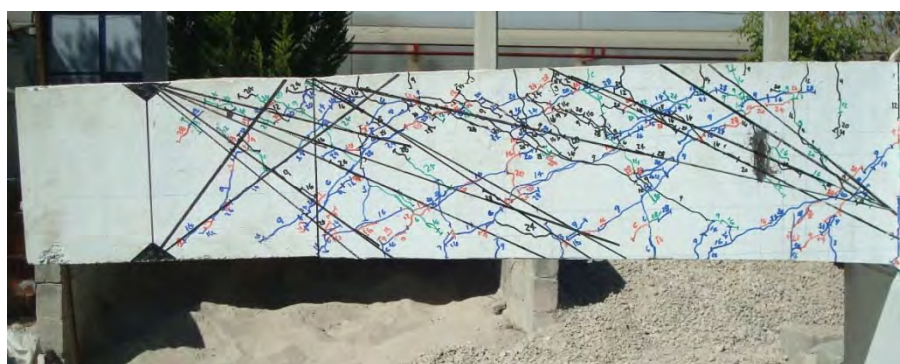
El patrón de daño observado fue similar en ambas direcciones de carga, ya que el daño presentado no fue el mismo en ambas cartelas, ya que la cartela del lado derecho fue la que presentó más daño. El daño se caracterizó por la formación de grietas inclinadas en la cartela de lado derecho con ángulos de orientación variables entre 38° y 40° en la dirección positiva y de 34° en la dirección negativa, como se muestra en la figura 6.2a. En la cartela del lado izquierdo se formaron pocas grietas inclinadas relevantes; de hecho, los ángulos de las grietas inclinadas en la dirección positiva y en la dirección negativa fueron menores que 15° (figura 6.2b), por lo cual no se tomaron en cuenta. En general, las grietas se extendieron desde los puntos de aplicación de carga hacia el nudo viga-columna.

b) Cartela izquierda

Figura 6.2 Dirección y ángulo de grietas principales

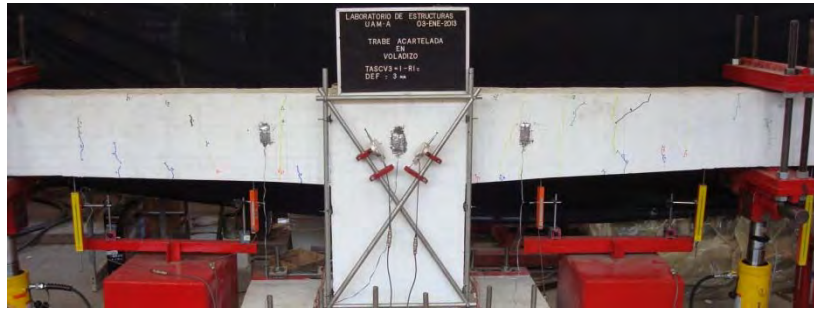
a) Ciclos correspondientes a $\Delta = 3 \text{ mm}$

Figura 6.4 Elemento TASCV3α1-R1c durante el ensaye

Durante el ensaye experimental, el primer indicio de daño fue la aparición de grietas diagonales que correspondieron al primer agrietamiento diagonal y que forman parte del ciclo de desplazamiento, $\Delta = 3 \text{ mm}$ ($\Delta_{agr} = 4.62 \text{ mm}$ y $V_{agr} = -7.73 \text{ ton}$); las grietas aparecieron en ambas cartelas. Al finalizar los ciclos correspondientes a $\Delta = 9 \text{ mm}$, se observó que aparecieron más grietas diagonales en ambas cartelas con un ancho de grieta máximo de 0.1 mm (figura 6.4b).

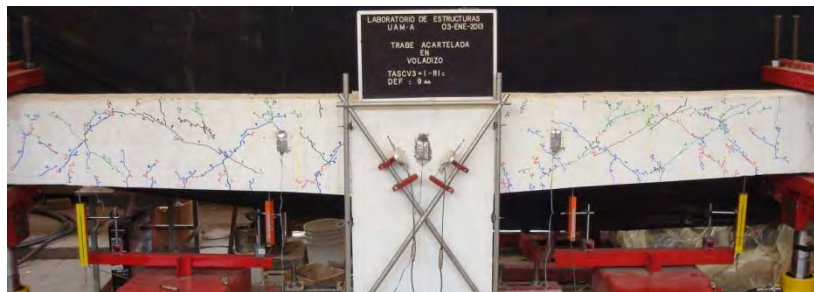
b) Ciclos correspondientes a $\Delta = 9 \text{ mm}$

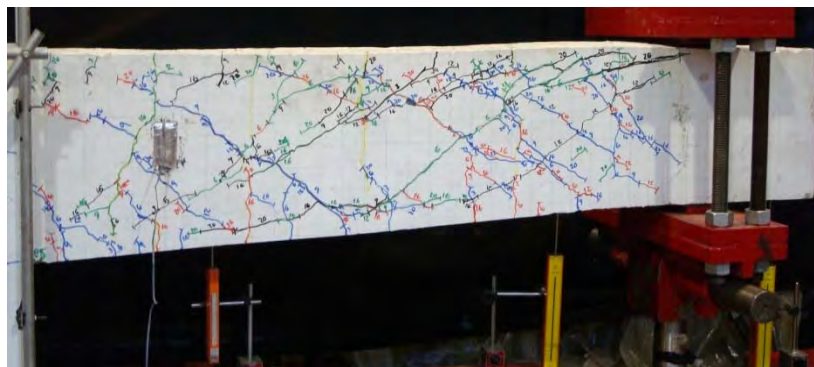
c) Ciclo $\Delta = 20 \text{ mm}$, falla de la trabe

En el medio ciclo negativo correspondiente al desplazamiento $\Delta = -16 \text{ mm}$, el ancho máximo en la grieta de la cartela del lado derecho era de 1 mm. En los ciclos correspondientes al desplazamiento $\Delta = 20 \text{ mm}$ se presentó la falla del espécimen en la cartela del lado derecho ($\Delta_u = -21.04 \text{ mm}$ y $V_u = 27.47 \text{ ton}$) con un ancho de grieta máximo de 5mm (figura 6.4c). Para los siguientes ciclos ($\Delta = 24 \text{ mm}$) se generó una grieta paralela

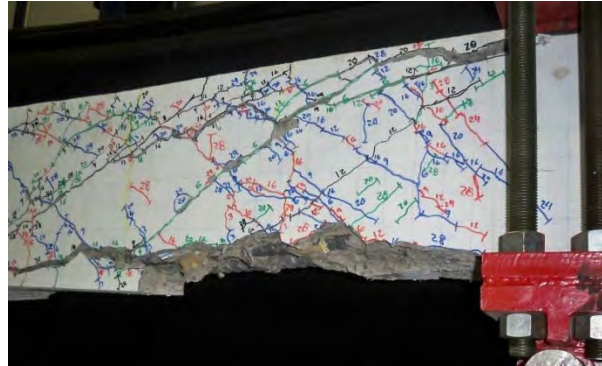
a) Desprendimiento de concreto en la parte inferior de la cartela

Figura 6.5 Detalle del daño en la cartela de lado derecho

El colapso de la trabe ocurrió al término del ciclo correspondiente a $\Delta = 28$ mm ($\Delta_{clps} = 29.18$ mm y $V_{clps} = -13.65$ ton), ya que se observó desconchamiento y desprendimiento del recubrimiento en la parte inferior de la cartela derecha; además, se observó desconchamiento en el vértice de la cartela (figura 6.5). También se observó que el espécimen ya se encontraba perdiendo capacidad de carga y fue donde se concluyó el ensaye. Cabe señalar que el espécimen no se llevó al colapso total, debido a que se reutilizará el acero.

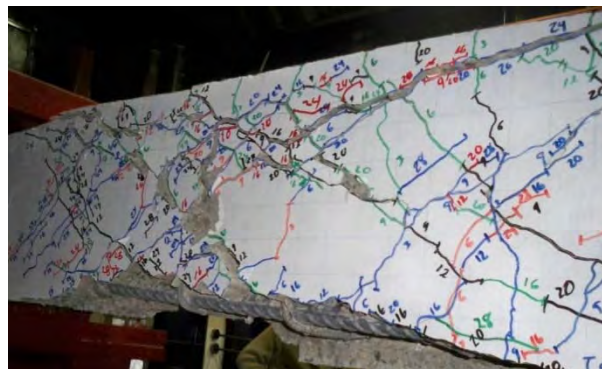
b) Desconchamiento en la zona del vértice

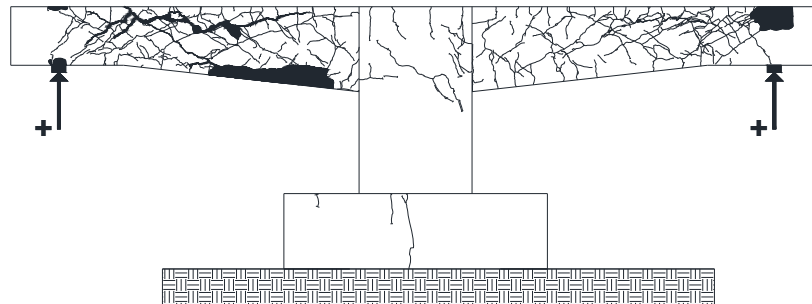
c) Colapso

Figura 6.17 Evolución del agrietamiento

Se emplearon cuatro colores diferentes para identificar y marcar las grietas que se generaban durante el ensaye tal y como se explicó anteriormente en la sección 6.2.1, y en los picos de máxima deflexión en cada ciclo se identificó con el desplazamiento máximo objetivo de ese medio ciclo. En la figura 6.17 se presentan los agrietamientos registrados después del primer ciclo de cada desplazamiento de las deflexiones características (Δ_{agr} , Δ_u , Δ_{clps}).

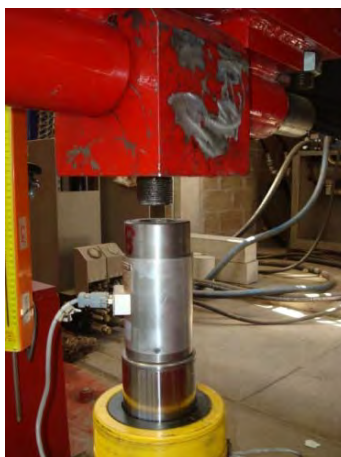
Figura 6.18 Detalle de falla de conector

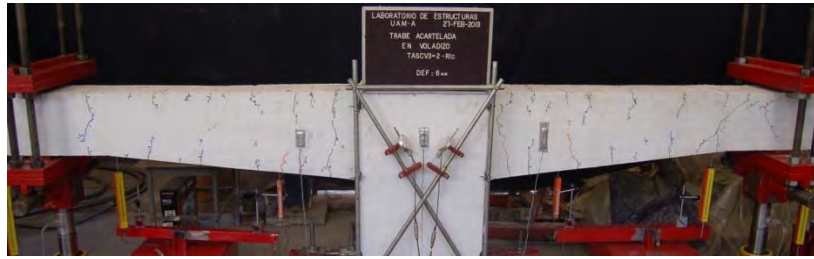
a) Ciclos correspondientes a $\Delta = 6$ mm

Durante el ensaye experimental, el primer indicio de daño fue la aparición de grietas diagonales que correspondieron al primer agrietamiento diagonal y que forman parte del ciclo de desplazamiento, $\Delta = 6 \text{ mm}$ ($\Delta_{agr} = 6.26 \text{ mm}$ y $V_{agr} = -9.27 \text{ ton}$); las grietas aparecieron en ambas cartelas. Al finalizar los ciclos correspondientes a $\Delta = 9 \text{ mm}$, se observó que aparecieron más grietas diagonales en ambas cartelas (figura 6.19b); además, se observó desconchamiento en el punto de aplicación de la carga en la cartela derecha.

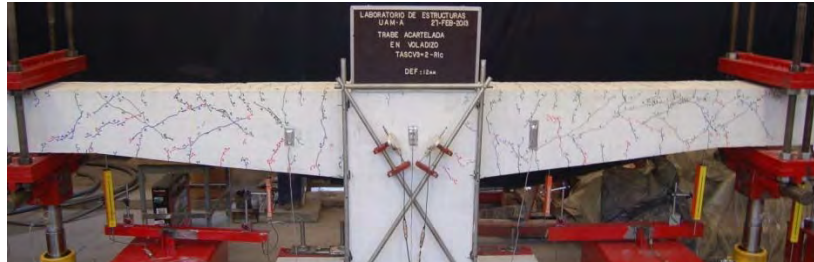
b) Ciclos correspondientes a $\Delta = 12$ mm

En el ciclo negativo correspondiente al desplazamiento $\Delta = 12 \text{ mm}$, el ancho máximo en la grieta de la cartela del lado derecho era de 0.3 mm . Además, se observó ampliación del desconchamiento en el punto de aplicación de la carga en la cartela derecha y se presentó desprendimiento del recubrimiento en la parte inferior del nudo viga-columna correspondiente a la cartela izquierda y se observó que una grieta atravesó el strain gage de concreto ubicado en la cartelada de lado derecho. En los ciclos correspondientes al desplazamiento $\Delta = 16 \text{ mm}$ y $\Delta = 20 \text{ mm}$ se presentó una falla en el dispositivo de carga, el cual fue el desprendimiento del conector del muñón con la celda de carga como se muestra en la figura 6.18. El problema se resolvió colocando un nuevo conector y otra celda de carga; ésto no perjudicó el ensaye total del espécimen, sólo datos correspondientes a la celda que se ajustaron. En estos ciclos se observó grietas en ambas cartelas, con un ancho de grieta máximo de 0.6 mm en la cartela de lado izquierdo y de 0.8 mm en la cartela de lado derecho.

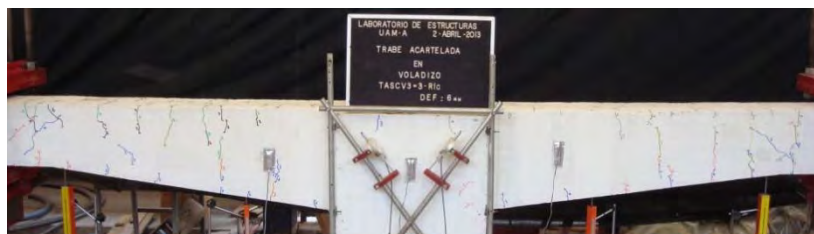
a) Ciclos correspondientes a $\Delta = 6$ mm

Figura 6.33 Elemento TASCV3α3-R1c durante el ensaye

Durante el ensaye experimental, el primer indicio de daño fue la aparición de grietas diagonales que correspondieron al primer agrietamiento diagonal y que forman parte del tercer medio ciclo de desplazamiento, $\Delta = 6$ mm ($\Delta_{agr} = -6.16$ mm y $V_{agr} = 10.65$ ton); las grietas aparecieron en ambas cartelas. Al finalizar los ciclos correspondientes a $\Delta = 12$

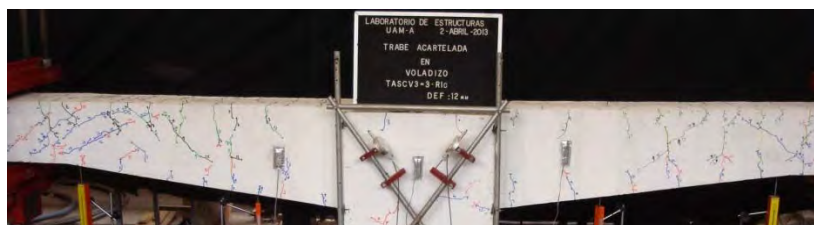
b) Ciclos correspondientes a $\Delta = 12$ mm

mm, se observó que las grietas observadas del ciclo anterior se extendieron y aparecieron grietas en el vértice de ambas cartelas (figura 6.33b).

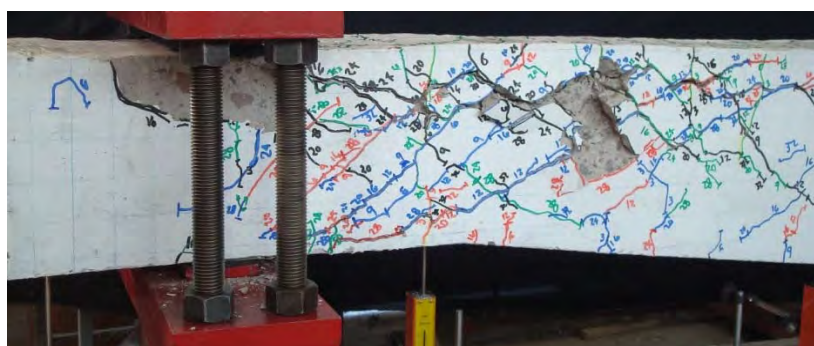
d) Ciclo $\Delta = 32$ mm, colapso de la trabe

El colapso de la trabe ocurrió al término del medio ciclo correspondiente a $\Delta = 32$ mm ($\Delta_{clps} = 33.32$ mm y $V_{clps} = -20.24$ ton), ya que se observó desprendimiento de concreto en la parte central de la cartela izquierda; además, se observó desconchamiento en el punto de aplicación de carga y se perdió adherencia en el concreto en lecho superior del refuerzo longitudinal (figura 6.34b). También se observó que el espécimen ya se encontraba perdiendo capacidad de carga y fue donde se concluyó el ensaye. Cabe señalar que el espécimen no se llevó al colapso total, debido a que se reutilizará el acero.

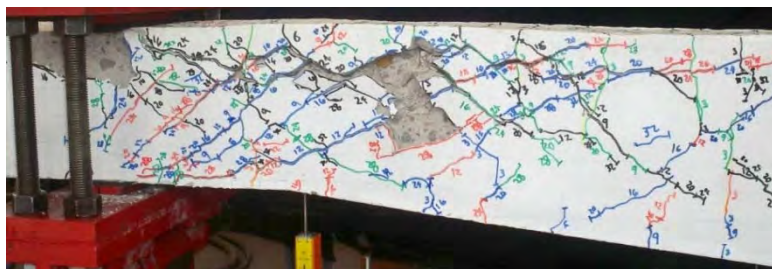
a) Desprendimiento y desconchamiento de concreto

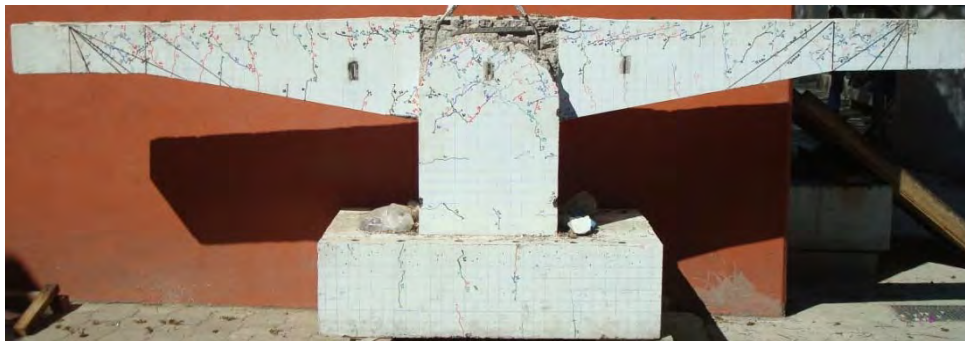
b) Vista general del espécimen

Figura 6.45 Dirección de grietas principales

El patrón de daño observado fue similar en ambas direcciones de carga y en ambas cartelas. Cabe señalar que de acuerdo a como se aplicó la carga en el espécimen, la falla y el daño se presentó en el nudo viga-columna antes que se presentará la falla por cortante en las cartelas. El daño en el nudo se caracterizó por el desprendimiento de concreto en la parte superior (figura 6.45a). El daño que se presentó en ambas catelas se caracterizó por la formación de grietas inclinadas, pero no se tuvo una grieta inclinada principal relevante y, en consecuencia, no se tomó en cuenta (figura 6.45b). En general, las grietas se concentraron más en el nudo viga-columna.

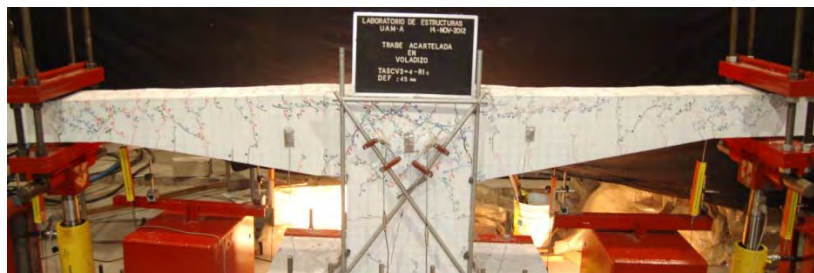
d) Ciclo $\Delta = 45$ mm, colapso de la trabe

Figura 6.47 Elemento TASCV3 α 4-R1c durante el ensaye

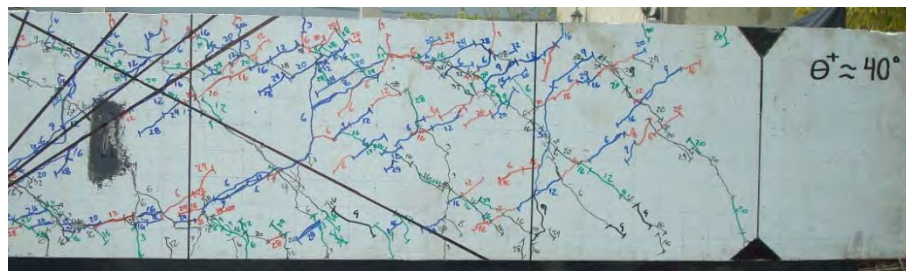
b) Cartela derecha

Figura 6.59 Dirección y ángulo de grietas principales

El patrón de daño observado fue similar en ambas direcciones de carga, pero no en ambas cartelas, ya que la cartela del lado izquierdo fue la que presentó más daño. El daño se caracterizó por la formación de grietas inclinadas en la cartela de lado izquierdo con un ángulo de orientación de 32° en la dirección positiva y de 30° en la dirección negativa, como se muestra en la figura 6.59a. En la cartela del lado derecho se formaron grietas inclinadas, con un ángulo en la dirección positiva de 40° y en la dirección negativa no se tuvo una grieta inclinada principal relevante y, en consecuencia, no se tomó en cuenta (figura 6.59b). En general, las grietas se extendieron desde el nudo viga-columna hacia los puntos de aplicación de carga.

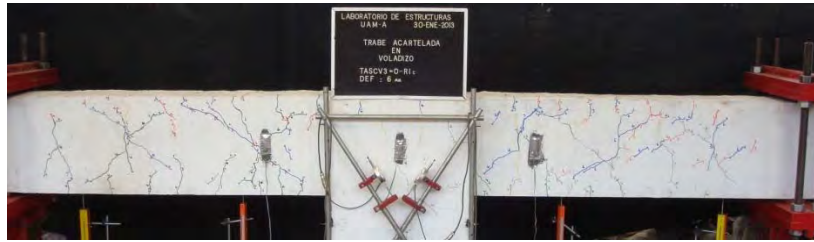
a) Ciclos correspondientes a $\Delta = 6$ mm

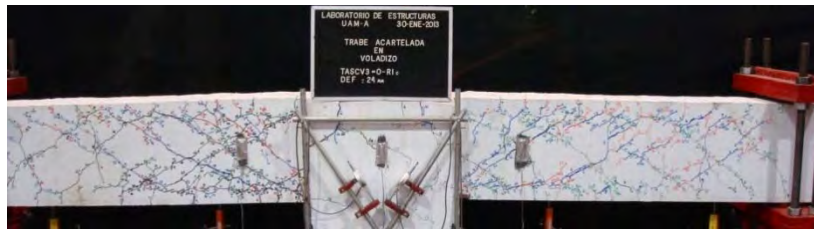
c) Ciclo $\Delta = 20$ mm, falla de la trabe

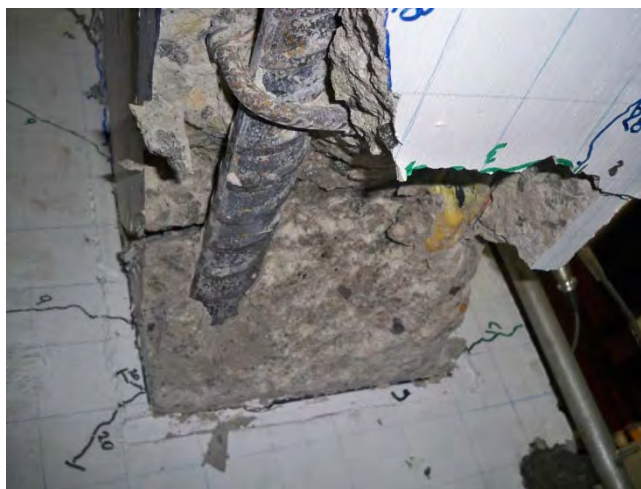
a) Desprendimiento y desconchamiento de concreto en el apoyo

El colapso de la trabe ocurrió al término del segundo medio ciclo correspondiente a $\Delta = 32$ mm ($\Delta_{clps} = 32.26$ mm y $V_{clps} = -14.72$ ton), ya que se observó pérdida de recubrimiento en la cartela izquierda cerca del nudo viga-columna; además, se observó que mientras se descarga seguía perdiendo concreto y se perdió adherencia en el concreto en lecho superior e inferior del refuerzo longitudinal (figura 6.62b). También se observó que el

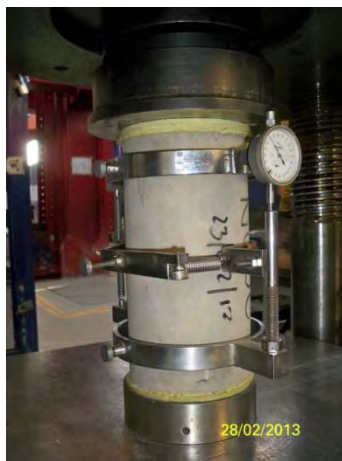
a)

Figura A1 Ensayo de compresión a cilindro de concreto y ensayo a flexión a viga

Se ensayaron a la compresión tres cilindros de cada espécimen a los 28 días después de su colado (figura A1a), dejando el resto de los cilindros y las vigas (figura A1b) para obtener su resistencia a la compresión y flexión para un día posterior al ensaye del espécimen. La resistencia nominal de diseño fue $f'_c = 250 \text{ kg/cm}^2$. Cabe señalar que los ensayos a compresión y a flexión se realizaron según la norma NMX-C-128 y NMX-C-191 respectivamente.
